OBRA MICROPILOTES

Proyecto: REFUERZO FUNDACIÓN MOLINO DE BOLAS

División Mantos Blanco - Angloamerican

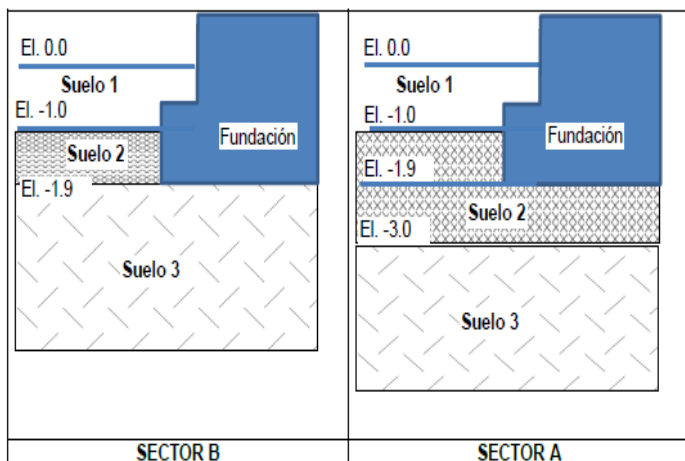
El modelo estratigráfico elaborado supone las siguientes características a considerar:

- Bajo el sello de fundación existen dos unidades geotécnicas, conglomerado y roca basal.
- La existencia de sulfatos en el conglomerado, que con la presencia de humedad hace suponer la disolución del material cementante del conglomerado.

Imagen 1 – Modelo Estratigráfico propuesto para Sectores A y B.

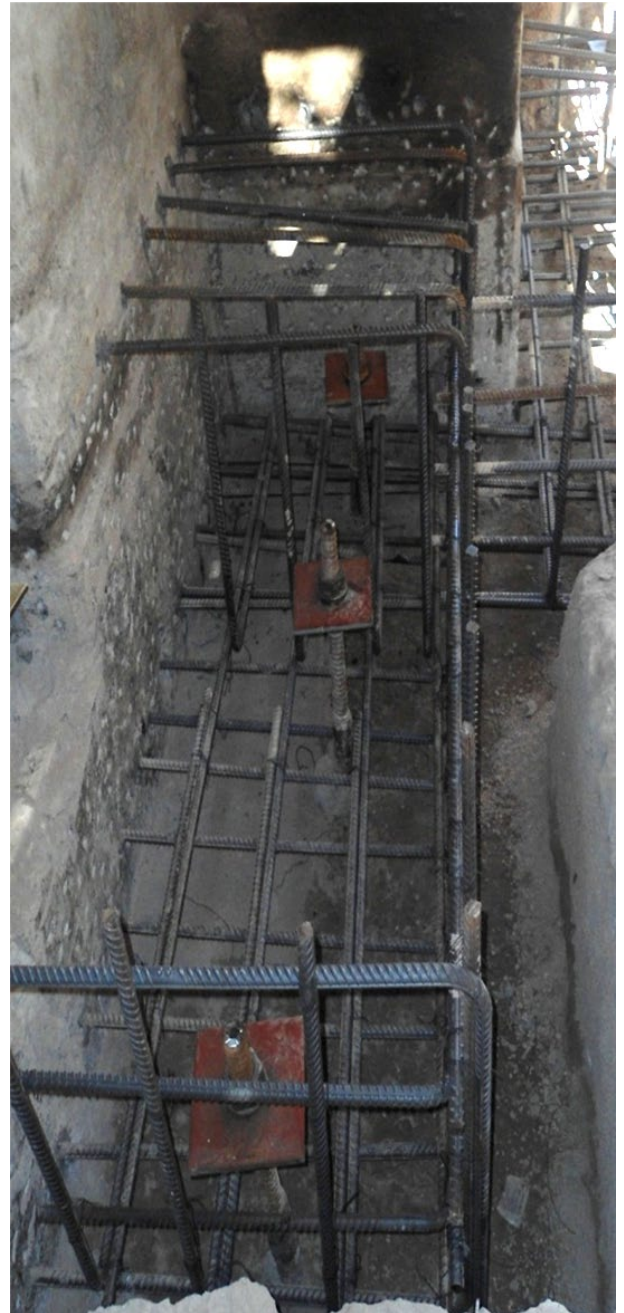
Imagen 4 – Micropilotes Ejecutados, ya con la armadura del dado de Fundación instalada, a la espera del hormigonado.

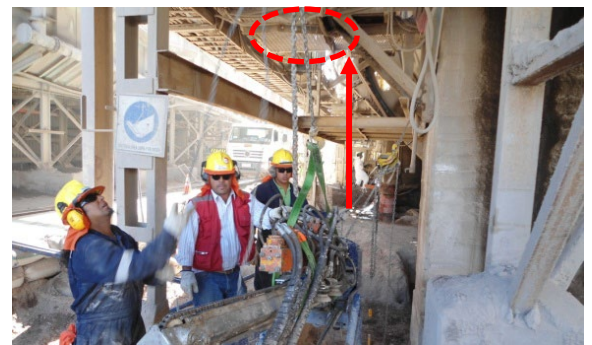
En obra las condiciones de trabajo estaban marcadas, principalmente por la limitación en la altura, la superficie de las zonas de trabajo y en la imposibilidad de detener el funcionamiento del molino.

Imagen 5 – Ejemplos de las limitaciones de espacio para realizar los Trabajos.

Para la ejecución de la obra se utilizó un sistema de martillo hidráulico portátil el cual fue montado sobre una viga corta, la que a su vez se montó sobre un atril metálico, el que fue modificado con las dimensiones necesarias para satisfacer las limitaciones de altura y superficie en cada uno de los puntos de trabajo. Para resistir la reacción del suelo a la perforación, se utilizó un sistema en base a perfiles tubulares y abrazaderas giratorias.

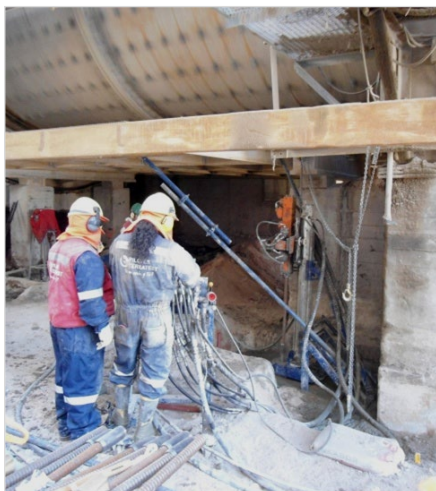
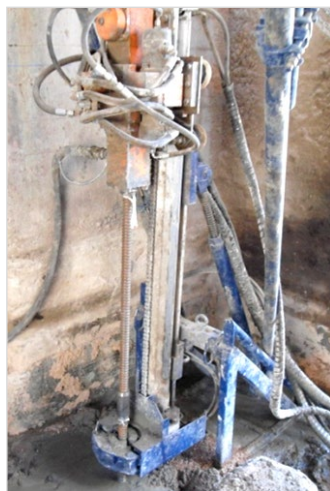
Imagen 6 – Sistema de Rieles y Carro de Desplazamiento empleado.

Durante el desarrollo de la obra fue necesario desarrollar un sistema de desplazamiento, el cual simplificaría el desplazamiento horizontal del equipo. Para esto en conjunto el departamento de ingeniería de Angloamerican, se diseñó un sistema de rieles, el cual a través de un carro desplazaría de manera más rápida y segura el equipo.
